# PROGRAM PRAC KONSERWATORSKICH

## ELEWACJA KOŚCIOŁA PW. ŚW. MARGINA W KROŚCIENKU WYŻNYM

Kościół pw. Św. Marcina w Krościenku Wyżnym

**Niniejsze opracowanie dotyczy planowanych prac konserwatorskich elewacji oraz zadania neogotyckiego kościoła w Krościenku Wyżnym.**

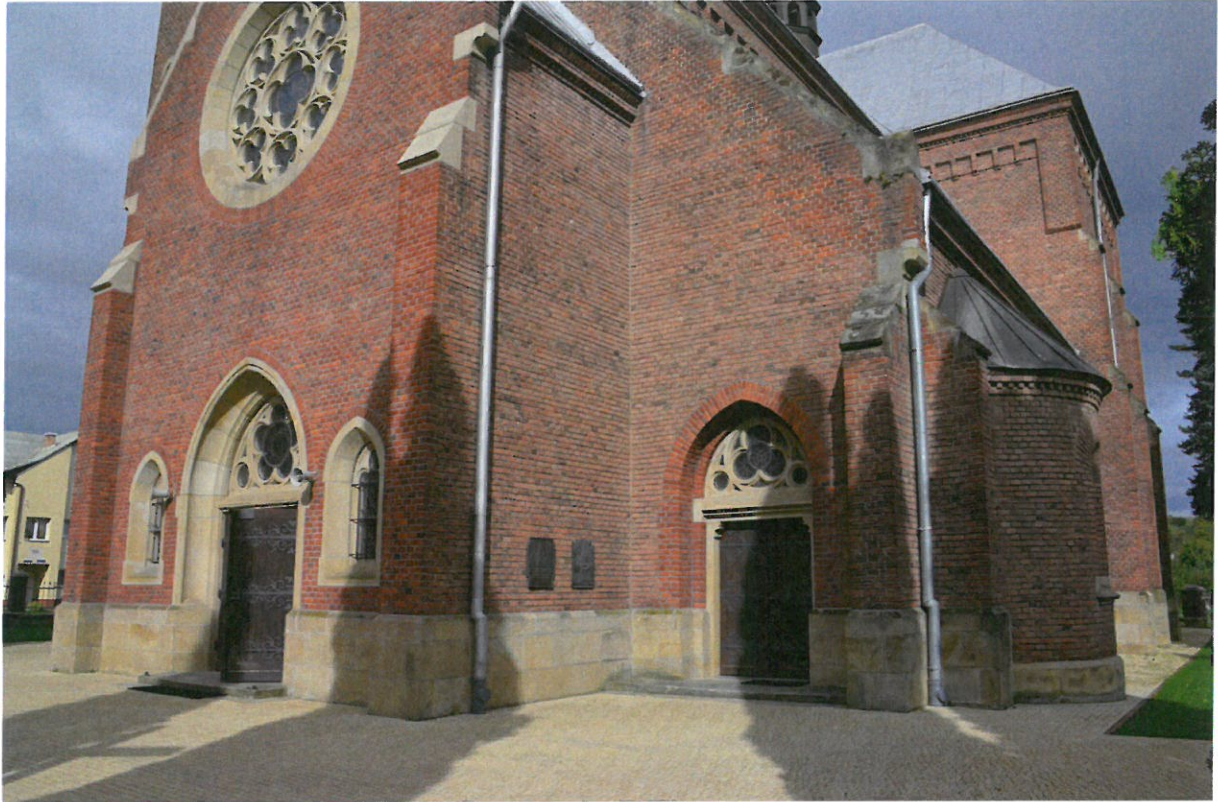
*Fot. nr 1 Kościół pw. Św. Marcina w Krościenku Wyżnym. Widoczne: zabrudzenia powierzchni wątków ceglanych i kamienia.*

1. Oczyszczenie powierzchni wątków ceglanych z zabrudzeń i sztucznej patyny przy zastosowaniu metod stosowanych przy obiektach. Technika oczyszczania zostanie wyłoniona na podstawie prób konserwatorskich. Przetestowaniu należy poddać:

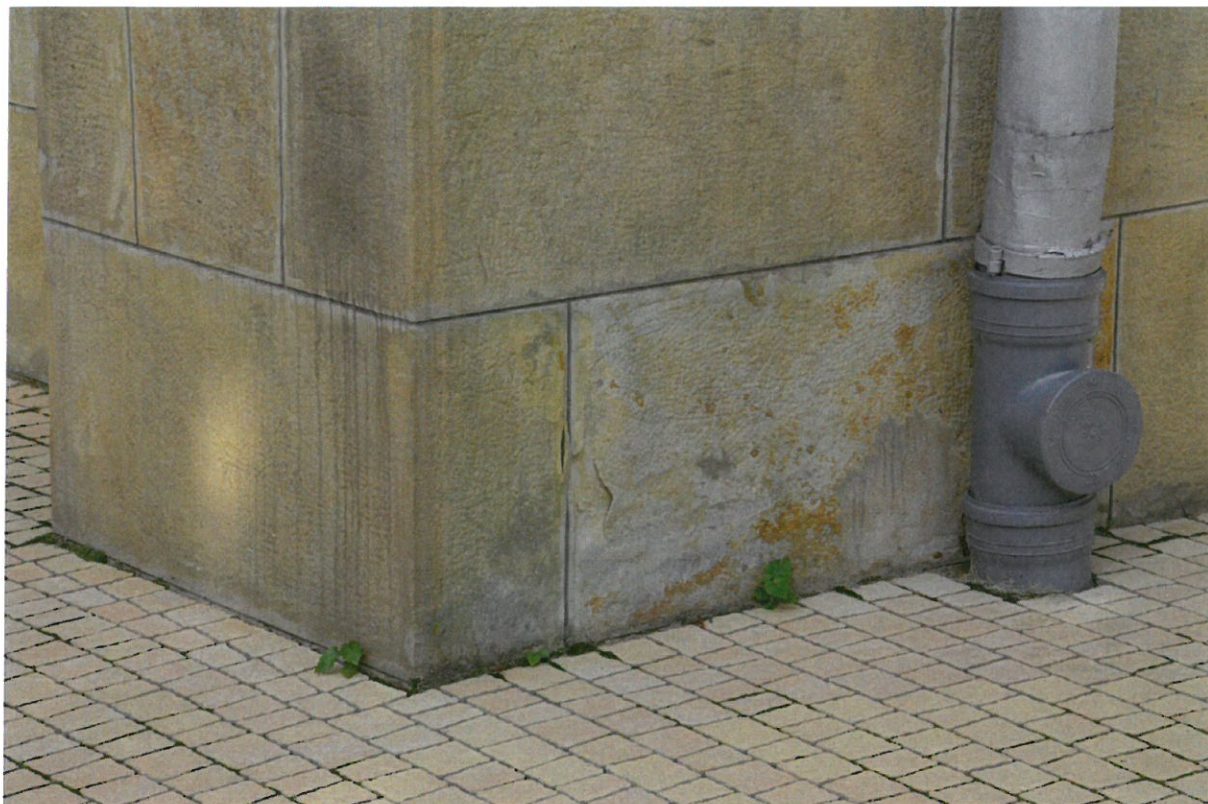
*Fot. nr 1 Kościół pw. Św. Marcina w Krościenku Wyżnym. Widoczne: rozwarstwienia kamienia, ubytki formy rzeźbiarskiej powstałe w skutek dezintegracji strukturalnej kamienia, zabrudzenia powierzchniowe, korozja stalowego orynnowania.*

5. Uzupelnienie ubytków kamienia fabryczna masa sztucznego kamienia np. NSR firmy Optolith odpowiednio modyfikowanych kolorystycznie pigmentami odpornymi na środowisko alkaliczne i oddziaływanie światła UV.
6. Uzupelnienie znacznych ubytków formy rzeźbiarskiej metodą taszlowania.
7. Spoinowanie elementów kamiennych specjalistyczną fabryczną masą zawierającą cement trasowy np. TrassFuge firmy Optolith.
8. Impregnacja hydrofobowa kamiennego detalu architektonicznego fabrycznym preparatem silikonowym np. Sarsil H14/R firmy Silikony Polskie.
9. Scalenie kolorystyczne wybranych partii kamienia farbą Historic Lasur firmy Remmers lub inną o podobnych właściwościach.
10. Sporządzenie dokumentacji powykonawczej opisowej, fotograficznej i graficznej.

1. Oczyszczenie powierzchni połaci dachowej (wykonanej z blachy stalowej) z brudu zdegradowanych powłok malarskich, efektów korozji metodą hydrodynamiczną/hydropiaskowaniem oraz mechanicznym szlifowaniem przy użyciu materiałów ściernych.
2. Usunięcie wybranych, zdegradowanych odcinków orynnowania.
3. Wymiana zdegradowanych odcinków orynnowania w tożsamej technice i materiale.
4. Pokrycie dachu oraz orynnowania nową antykorozyjną warstwą malarską o kolorystyce dostosowanej do barwy blachy ocynkowanej – dotyczy wyłącznie poszycia dachowego i orynnowania wykonanego z blachy stalowej.
5. Sporządzenie dokumentacji powykonawczej opisowej, fotograficznej i graficznej.

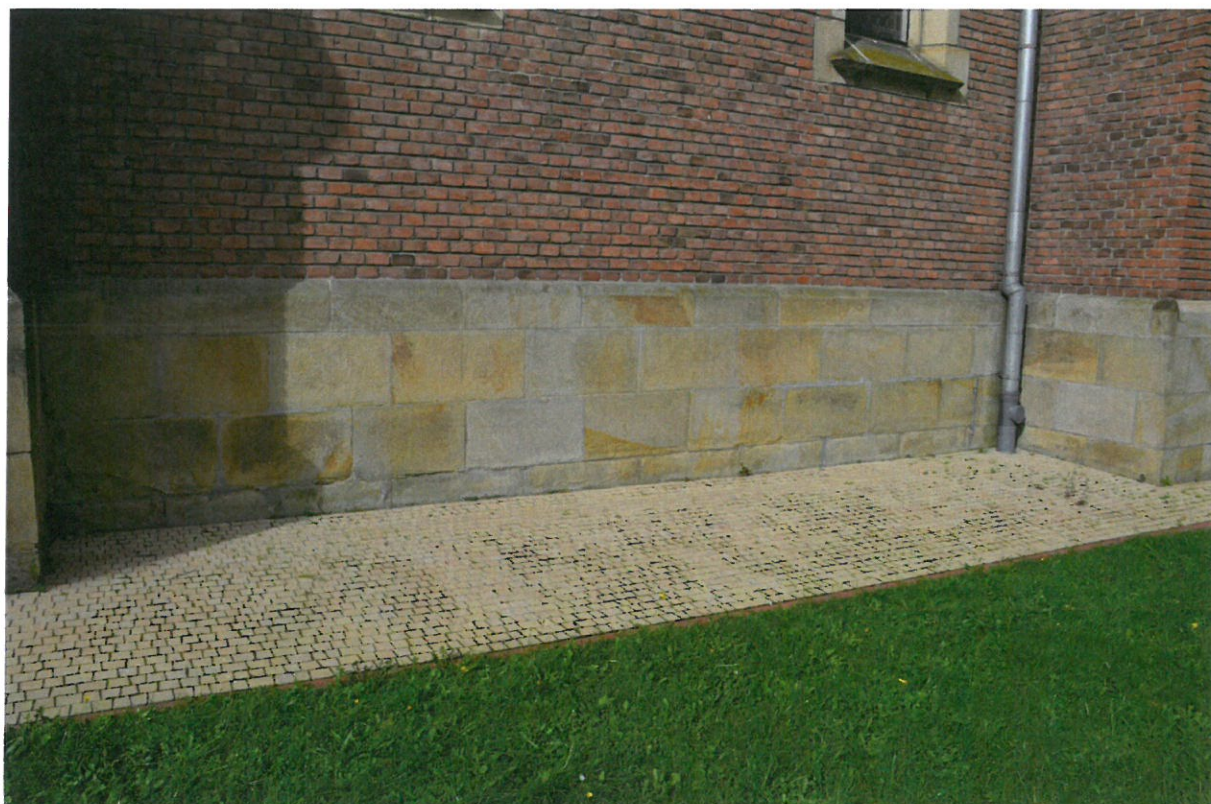
*Fot. nr 1 Kościół pw. Św. Marcina w Krościenku Wyżnym. Widoczne: rozwarstwienia kamienia, obszerne ubytki formy rzeźbiarskiej powstałe w skutek dezintegracji strukturalnej kamienia, zabrudzenia powierzchniowe.*  
*Fot. Mariusz Wrona* *październik 2023 r*

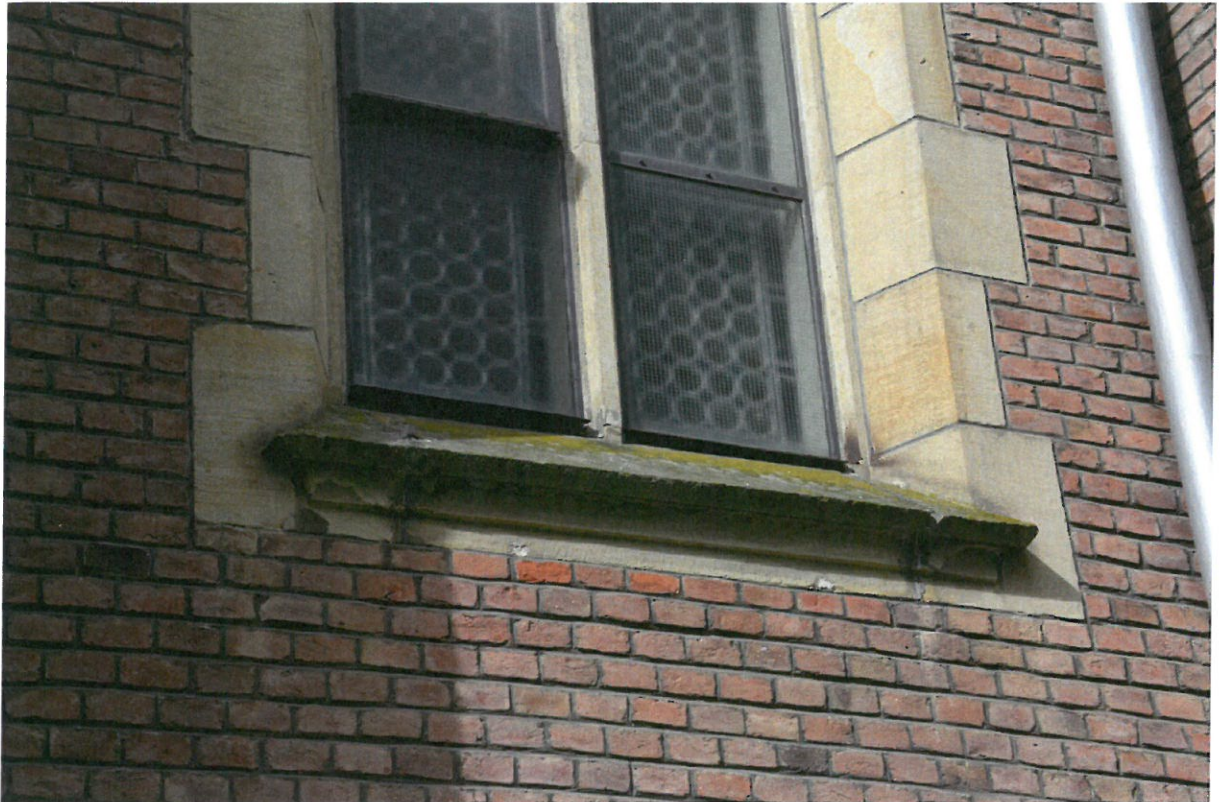
Widocznym i niebezpiecznym czynnikiem niszczącym substancję zabytku są kolonie mchów, grzybów i porostów pokrywających powierzchnię wątków ceglanych i kamiennego detalu architektonicznego. Ich destrukcyjne oddziaływanie widoczne jest między innymi w cokołowej części kościoła, wnek okiennych, pulpityowych nakryw szkarpowań, oraz innych detali architektonicznych narażonej znacząco na tego rodzaju uszkodzenia. Jedną z bardziej dotkliwą konsekwencją oddziaływania mikrobiologicznego są głęboko strukturalne zaplamienia na powierzchni piaskowca.

*Fot. nr 1 Kościół pw. Św. Marcina w Krościenku Wyżnym. Widoczne: obfite nawarstwienia mikrobiologiczne i zabrudzenia w obrębie wnęki okiennej.*

1. Dezynfekcja powierzchni kamiennego detalu architektonicznego fabrycznym preparatem np. Glonosan firmy Remmers
2. Usunięcie zwięzłego, betonowego spoinowania w obrębie kamiennego detalu architektonicznego.
3. Oczyszczenie powierzchni kamienia metodą strumieniowo-ścierną/hydrodynamiczną.
4. Impregnacja wzmacniająca wybranych tj. silnie zdestruowanych partii kamienia fabrycznym preparatem hydrofilowym na bazie estrów kwasu krzemowego np. Sarsil OH 300/OH 500 firmy Silikony Polskie.

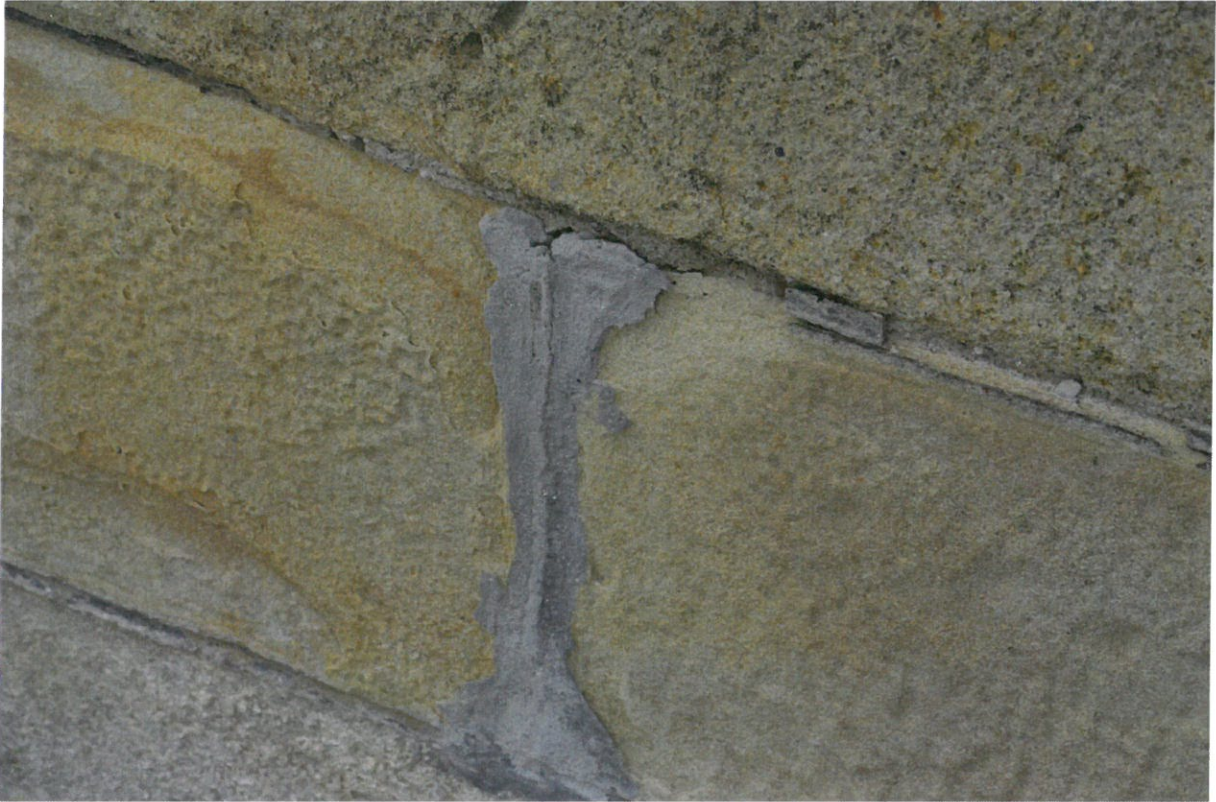
Kamienny cokół kościoła charakteryzuje się zróżnicowanym stanem zachowania. Znaczące ubytki formy rzeźbiarskiej występują w szczególności w północnej i wschodniej części kościoła. Ubytki te często występują wspólnie z postępującym procesem dezintegracji strukturalnej kamienia tudzież blaszkowaniem/rozwarstwianiem. Szczególnie negatywny wpływ na stan techniczny kamiennego cokołu mają spoiny wykonane zwięzłą betonową masą, nierzadko wypełniające również ubytki kamienia.

*Fot. nr 1 Kościół pw. Św. Marcina w Krościenku Wyżnym. Widoczne: betonowa zwięzła masa betonowa wypełniająca spoinę i ubytki kamienia.*

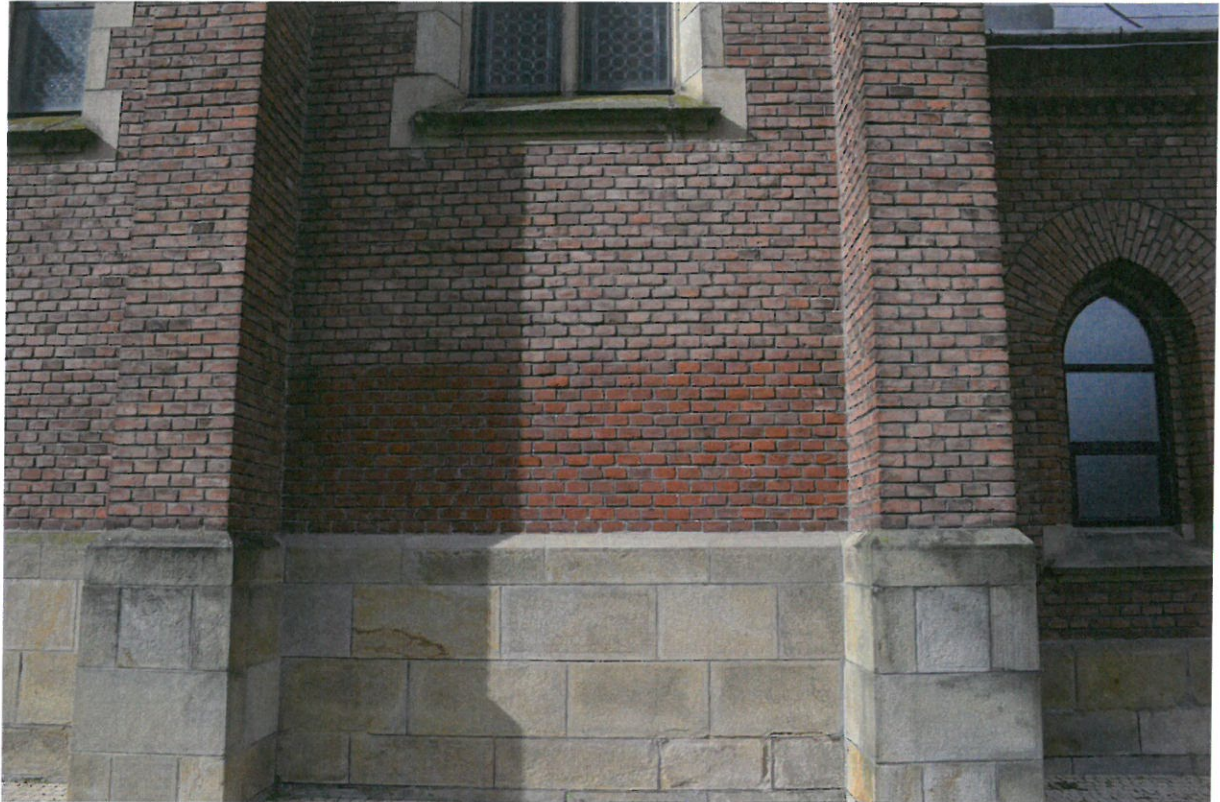
*Fot. nr 1 Kościół pw. Św. Marcina w Krościenku Wyżnym. Widoczne: próba usunięcia nawarstwień/zabrudzeń z powierzchni elewacji ceglanej metodą chemiczną.*

- metodę termodynamiczną (woda o wysokiej temperaturze i ciśnieniu),
  - metodę chemiczną (fabryczne, specjalistyczne preparaty chemiczne stosowane przy oczyszczaniu zabytkowych powierzchni ceglanych np.)

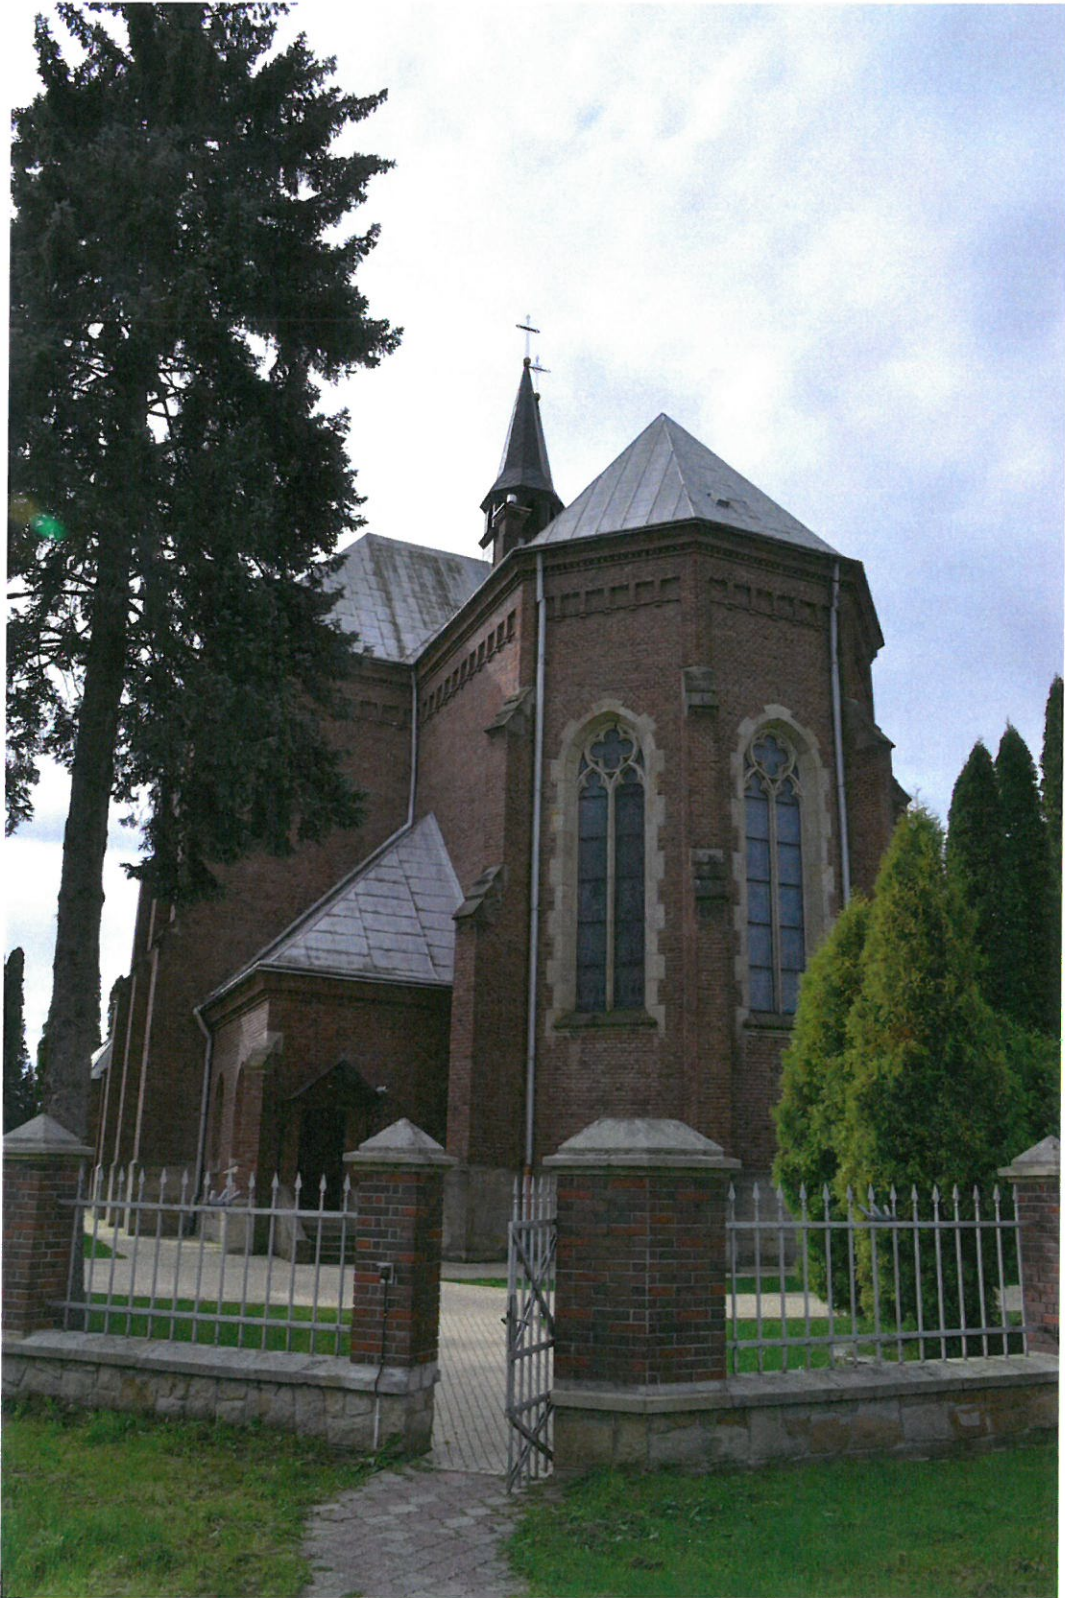
*Fot. nr 1 Kościół pw. Św. Marcina w Krościenku Wyżnym. Widoczne: zabrudzenia powierzchni elewacji kościoła w części północnej.*

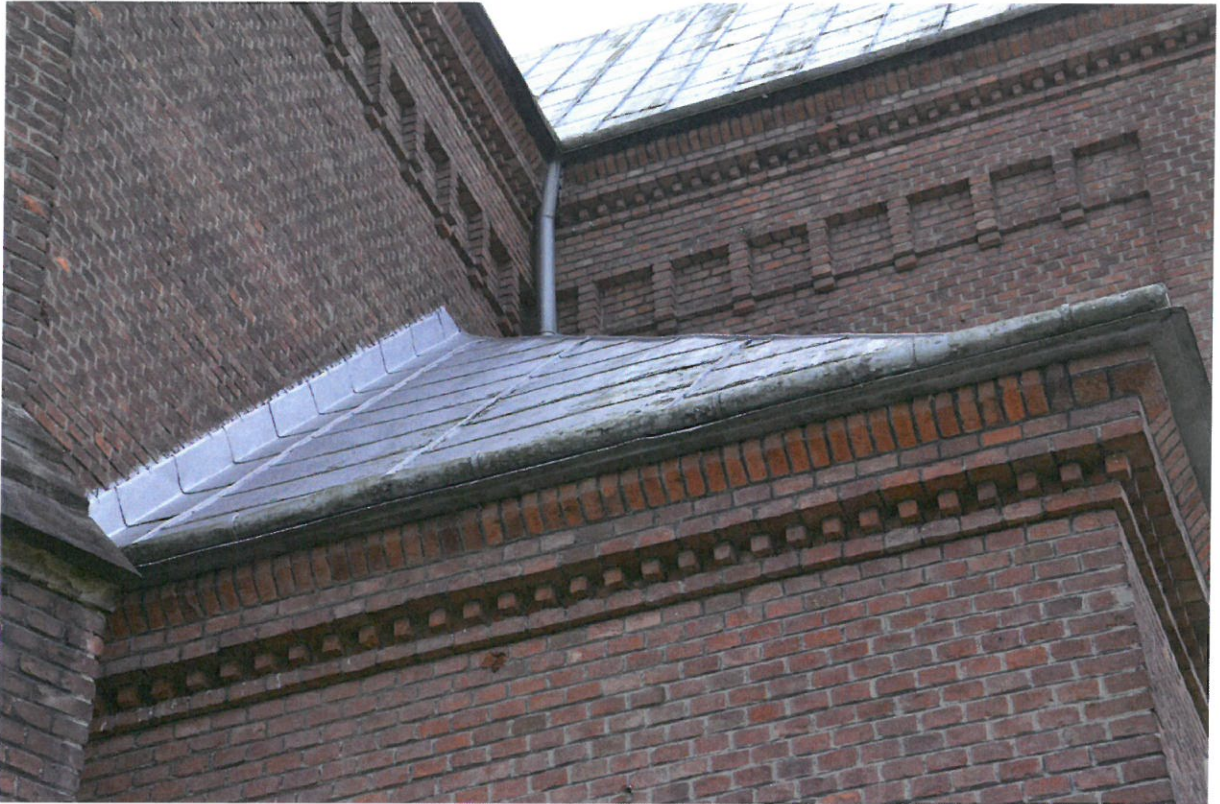
Poszycie dachu o umiarkowanie dobrym stanie zachowania. Antykorozyjna powłoka malarska w wielu partiach zdegradowana. Widoczne złuszczenia oraz degradacja powierzchniowa warstwy malarskiej doprowadziła do obecności licznych ognisk korozji stalowej blachy. Orynnowanie dachu silnie skorodowane. Na wielu odcinkach pojawiają się ubytki, nieszczelności oraz deformacje formy.

*Fot. nr 1 Kościół pw. Św. Marcina w Krościenku Wyżnym. Widoczne: silna korozja stalowego orynnowania, lokalna degradacja powłoki malarskiej na połaci dachowej kościoła.*

Poszycie dachu wykonane z blachy stalowej należy poddać szczegółowym zabiegom konserwatorskim. Silnie skorodowane elementy orynnowania należy wymienić na nowe w tożsamym materiale i technice wykonania.
